Weltweite Instandsetzungen mit PolymerMetal®

REP-#029

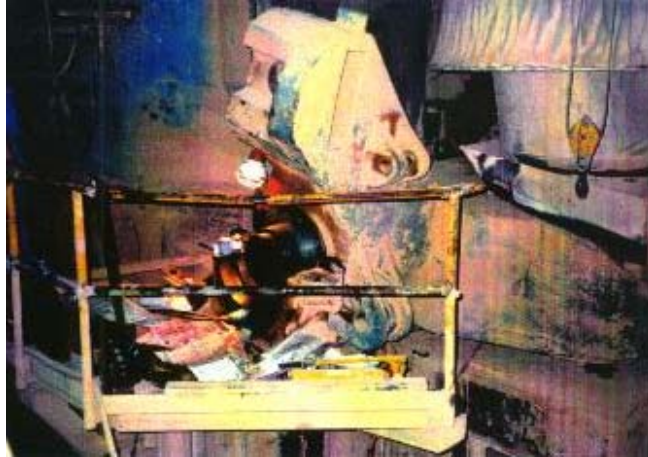
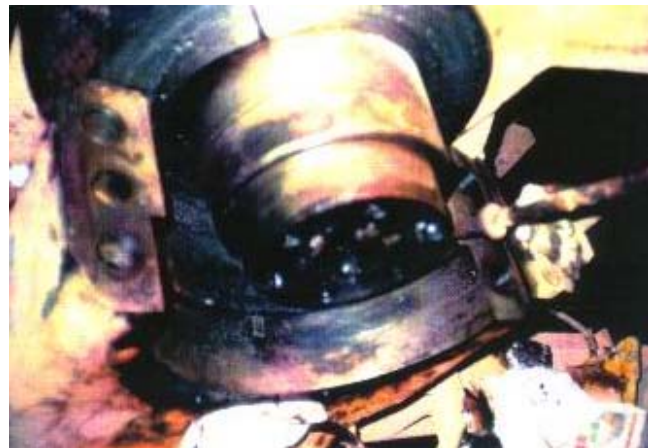
Reparatur einer Schleifmaschine in einer Zementfabrik. Der Schaden, ein ausgeschlagener Lagersitz, wurde mit MM-metall SS-StahlKeramik und Härter gelb wieder aufgebaut. Damit wurde das bisherige Reparaturverfahren „Auftragsschweißen“ ersetzt
