Weltweite Instandsetzungen mit PolymerMetal®

REP-#066

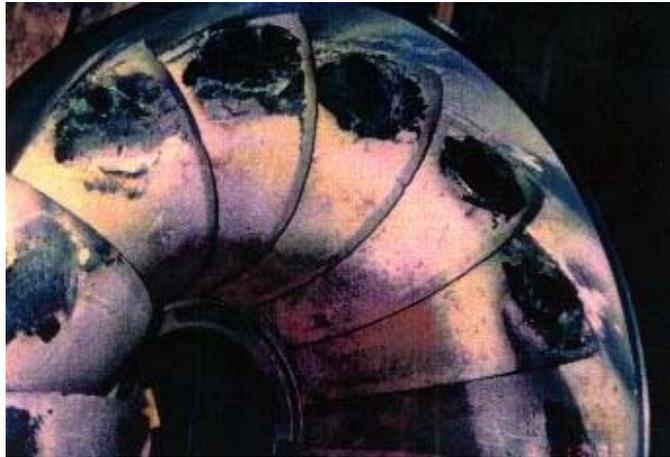
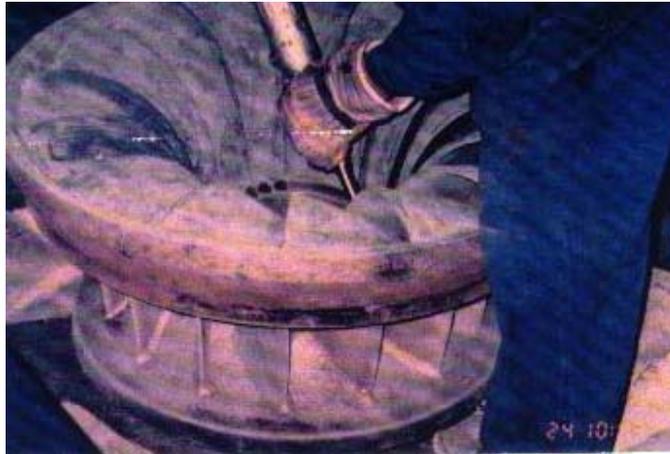
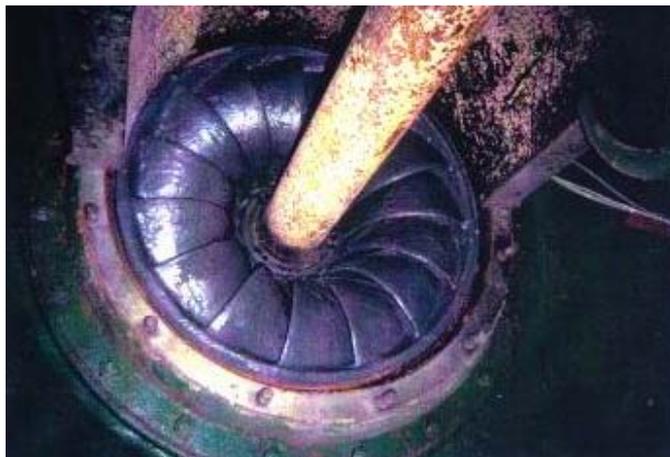
Instandsetzung von zwei Turbinenlaufrädern. Die Schadensstellen befanden sich an der Wasseraustrittsseite sämtlicher Schaufeln. Größere Löcher wurden zunächst zugeschweißt. Dann wurden die Auswaschungen mit Ceramium, pastös aufgefüllt. Als Kavitationsschutz wurde zuletzt eine Beschichtung des gesamten Bauteils mit VP 10-017 vorgenommen.
