## Weltweite Instandsetzungen mit PolymerMetal®

REP-#108

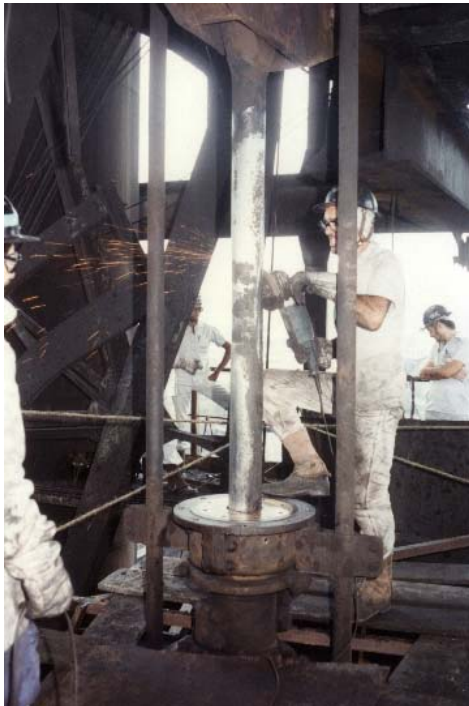
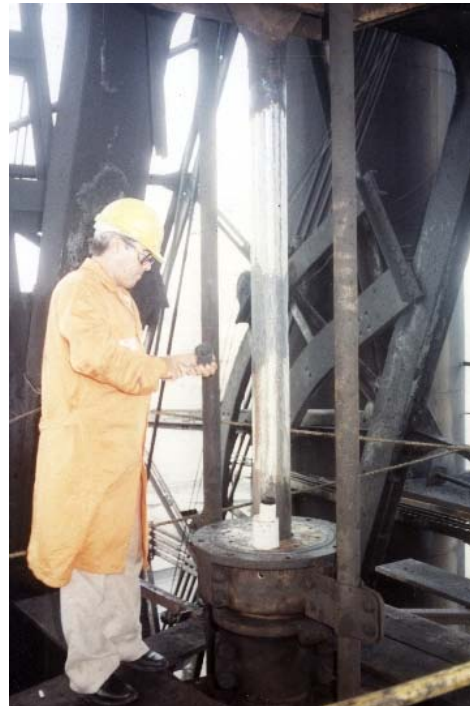
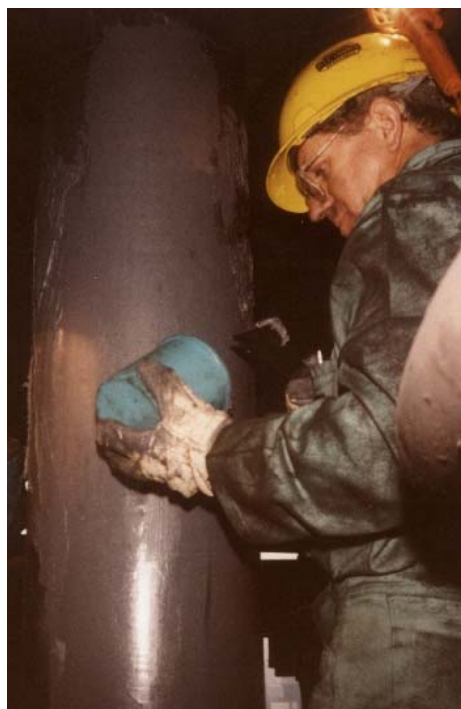
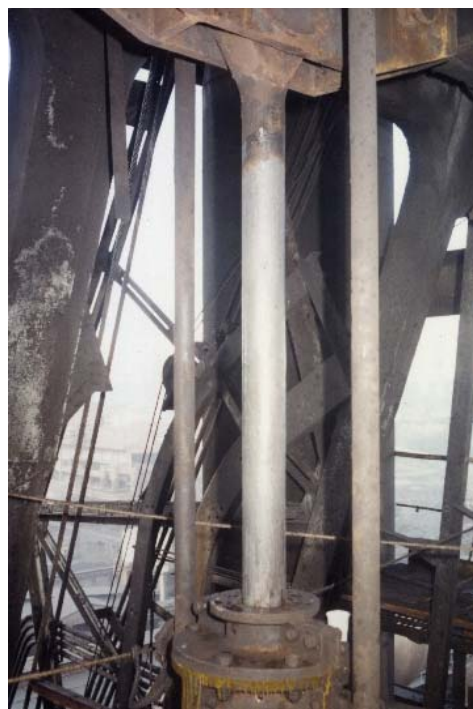
Instandsetzung von Kolbenstangen, die durch die Abgase eines Hochofens verschlissen wurden. Die Kolbenstangen wurden mittels Ceramium wieder auf Solldurchmesser gebracht. Seit Reparaturende sind die Kolbenstangen nun über 3 Jahren wieder störungsfrei in Betrieb.
